# Programa de monitoreo de calidad de agua del Embalse Los Molinos, Córdoba - Argentina

**Resumen**—Con el objetivo de determinar la calidad de agua y el estado trófico del embalse Los Molinos, en el año 1999 se iniciaron monitoreos estacionales. Los muestreos fueron conducidos por la Facultad de Ciencias Exactas, Físicas y Naturales de la Universidad Nacional de Córdoba con la participación de la actual Secretaría de Recursos Hídricos y Coordinación de la Provincia.

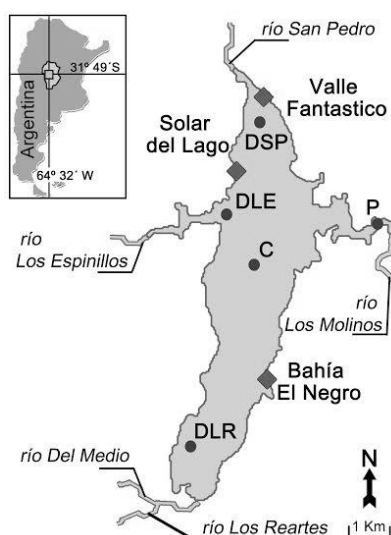
**Fig. 3:** Sitios de muestreo en el embalse y sus playas.

De acuerdo a las actividades realizadas y número de turistas que visitan el cuerpo de agua en época estival se seleccionaron tres playas para su estudio: Bahía el Negro, Solar del Lago y Valle Fantástico, nombradas de sur a norte (Figura 3).

En sus orígenes en el diseño de monitoreo adoptado se fijaron seis estaciones de muestreo (DLR: Desembocadura Los Reartes, C: Centro, DLE: Desembocadura Los Espinillos, DSP: Desembocadura San Pedro, P: Presa y T: Toma), teniendo en cuenta las desembocaduras de los ríos, centro, presa y el área de la toma hacia la central hidroeléctrica Los Molinos. El diseño se basó en los usos del cuerpo de agua, en los objetivos de estudio y en las normas internacionales ISO 5667/1 (Guía para el diseño de programas de monitoreo). A partir de 2005, luego de tres años de monitoreo mensual (periodo 2001-2004) y tras la observación y análisis estadístico de los datos se optimizó el diseño de monitoreo. Se eliminó la estación T ya que no se encontraron diferencias significativas con P. Además, se estableció que en las tres desembocaduras de los principales tributarios, las muestras serían compuestas (o integradas en el perfil del agua). En cada estación de monitoreo se realizaron mediciones *in situ*: coordenadas de ubicación geográfica mediante un GPS, temperatura atmosférica empleando un termómetro manual y transparencia del agua utilizando un disco de Secchi. Temperatura, pH, oxígeno disuelto, conductividad y turbiedad del agua se midieron utilizando sondas Horiba U-10, U-23 y W-22XD. Las mediciones se realizaron en perfil cada 1 m hasta los 10 m y posteriormente cada 5 m. Para la extracción de muestras de agua en profundidad se utilizaron botellas muestreadoras tipo Van Dorn y Ninsky. Las muestras se obtuvieron a tres profundidades para el periodo de mezcla: Subsuperficial (a 0,20 m del pelo de agua), a la profundidad del disco de Secchi x 2,5 y a 1 m del fondo. Mientras que para el periodo de estratificación térmica se adicionó una profundidad ubicada 1 m por debajo de la termoclina. y la profundidad media se ubicó 1 m por arriba de la termoclina. En laboratorio se determinó la concentración de fósforo total (PT), clorofila-a según Standard Method (APHA, AWWA, WEF, 2012).

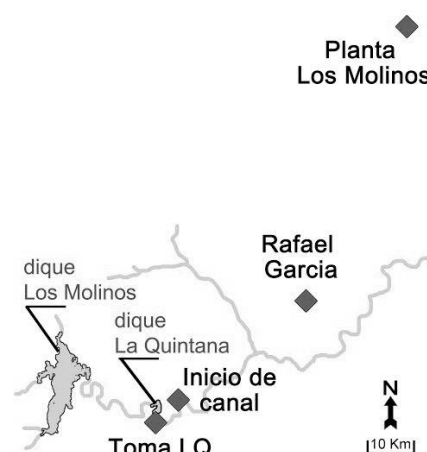
**Fig. 4:** Sitios de muestreo en el embalse La Quintana y canal Los Molinos

En el canal Los Molinos de 60 km de longitud, se establecieron tres puntos de muestreo (Figura 4).

En la Tabla 2 se detallan los nuevos sitios de monitoreo en el embalse La Quintana y en el canal Los Molinos, sus coordenadas geográficas, progresiva (D) en km (distancia aproximada al inicio del canal) y los análisis de laboratorio realizados según Standard Method (APHA, AWWA, WEF, 2012).
